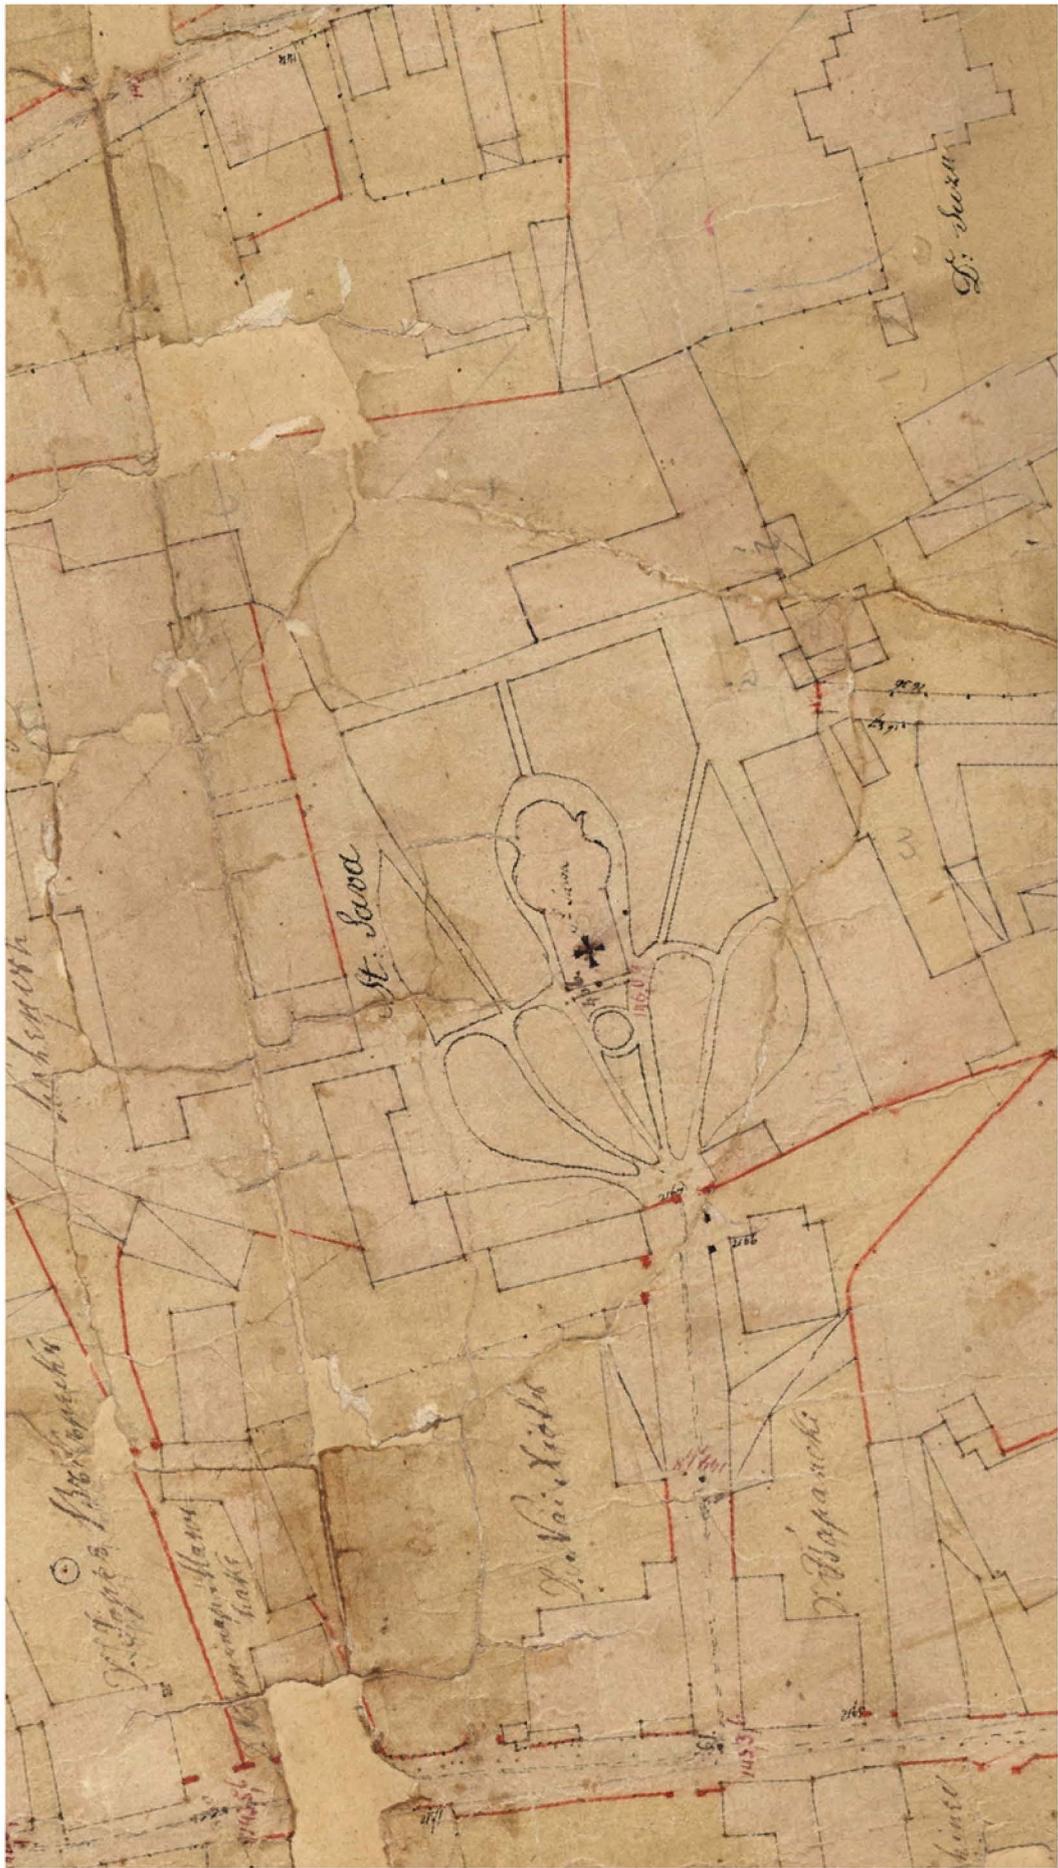
Planul Borocyn 1847-1852

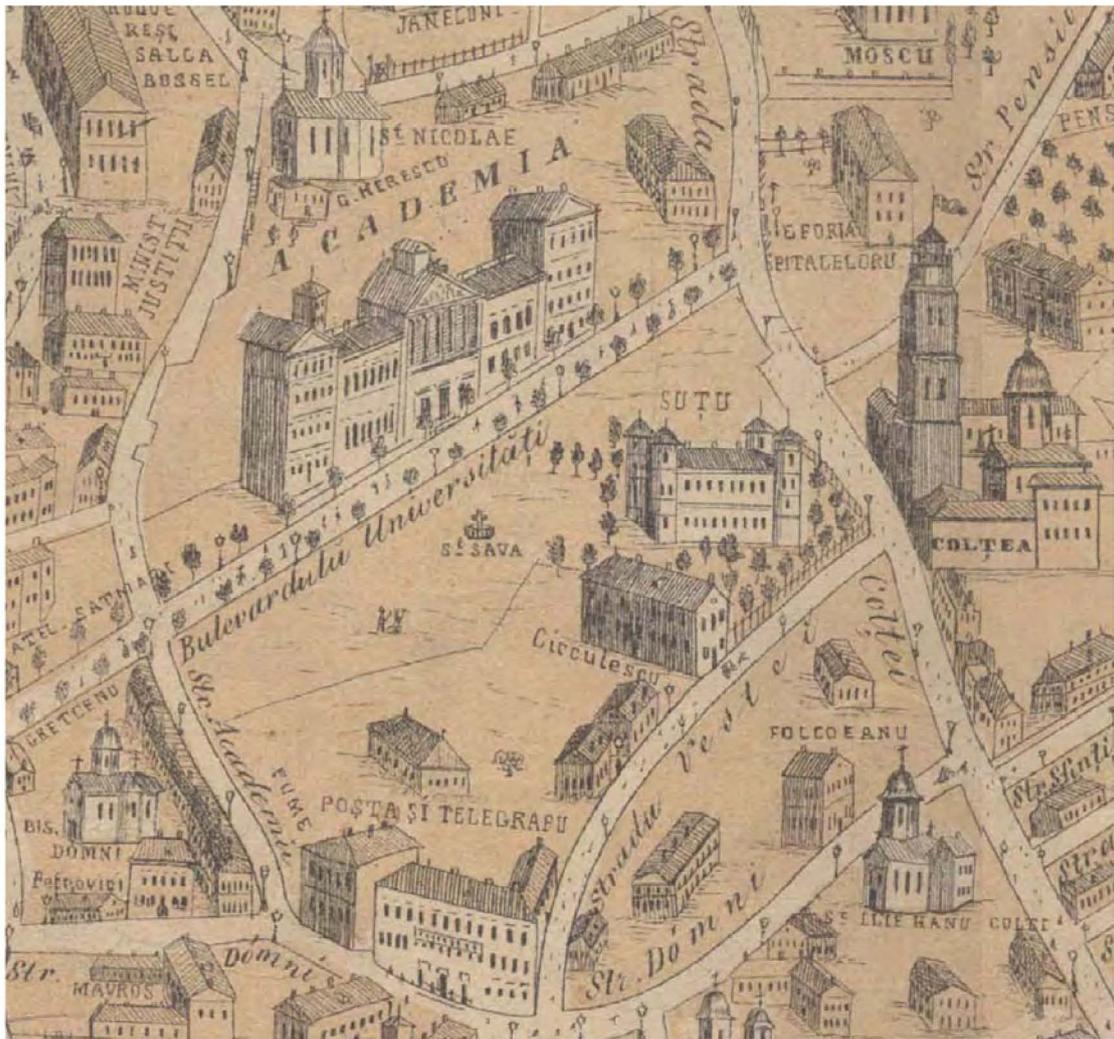
Planul Papazoglu

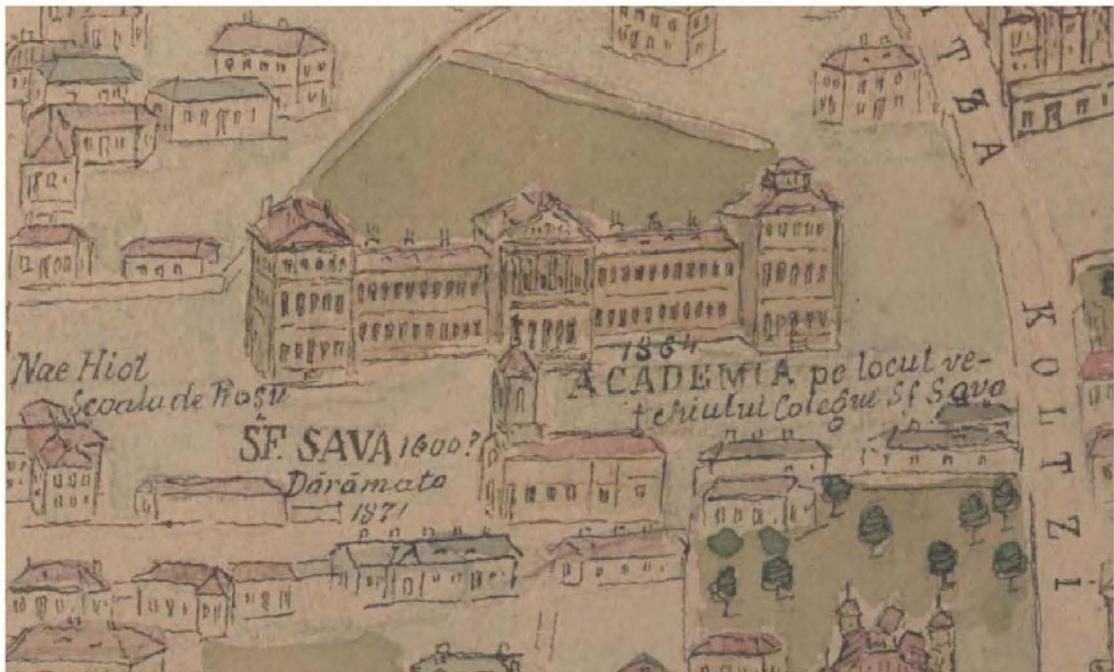
Planul Ambroziu

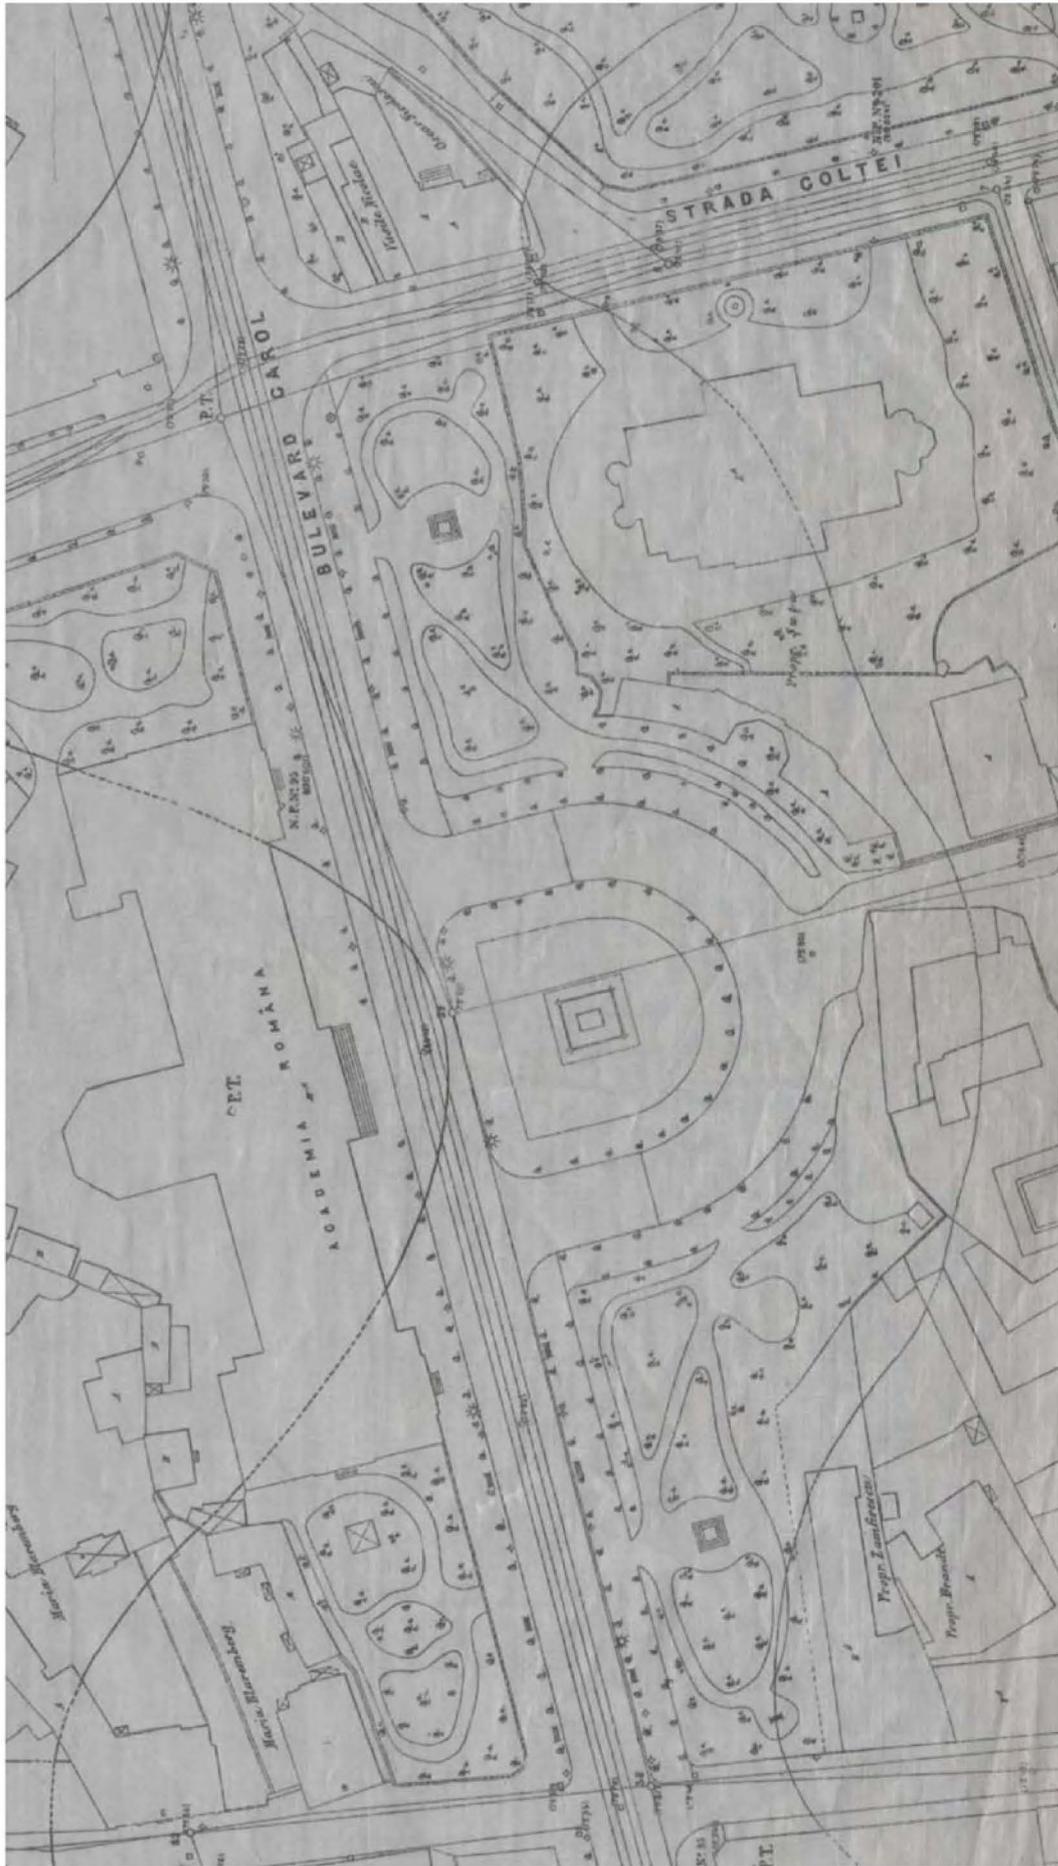
Planul 1895-1899

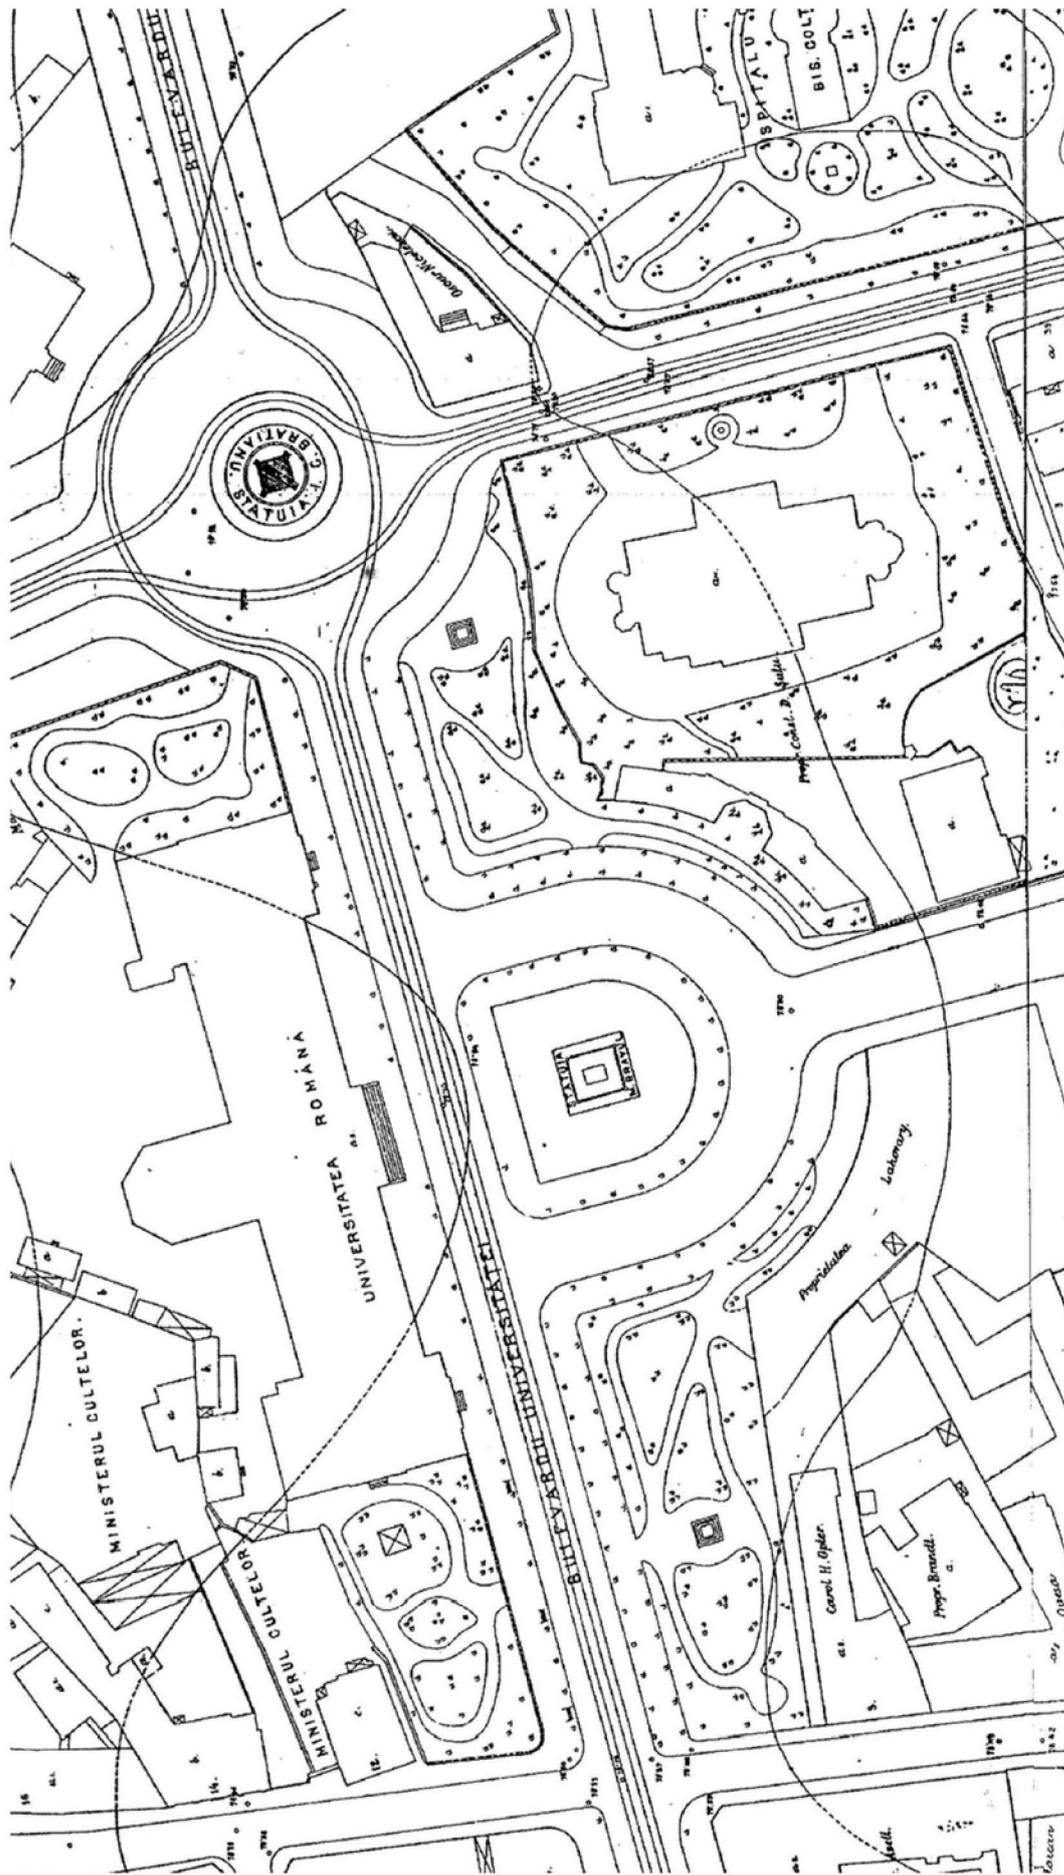
Planul 1911

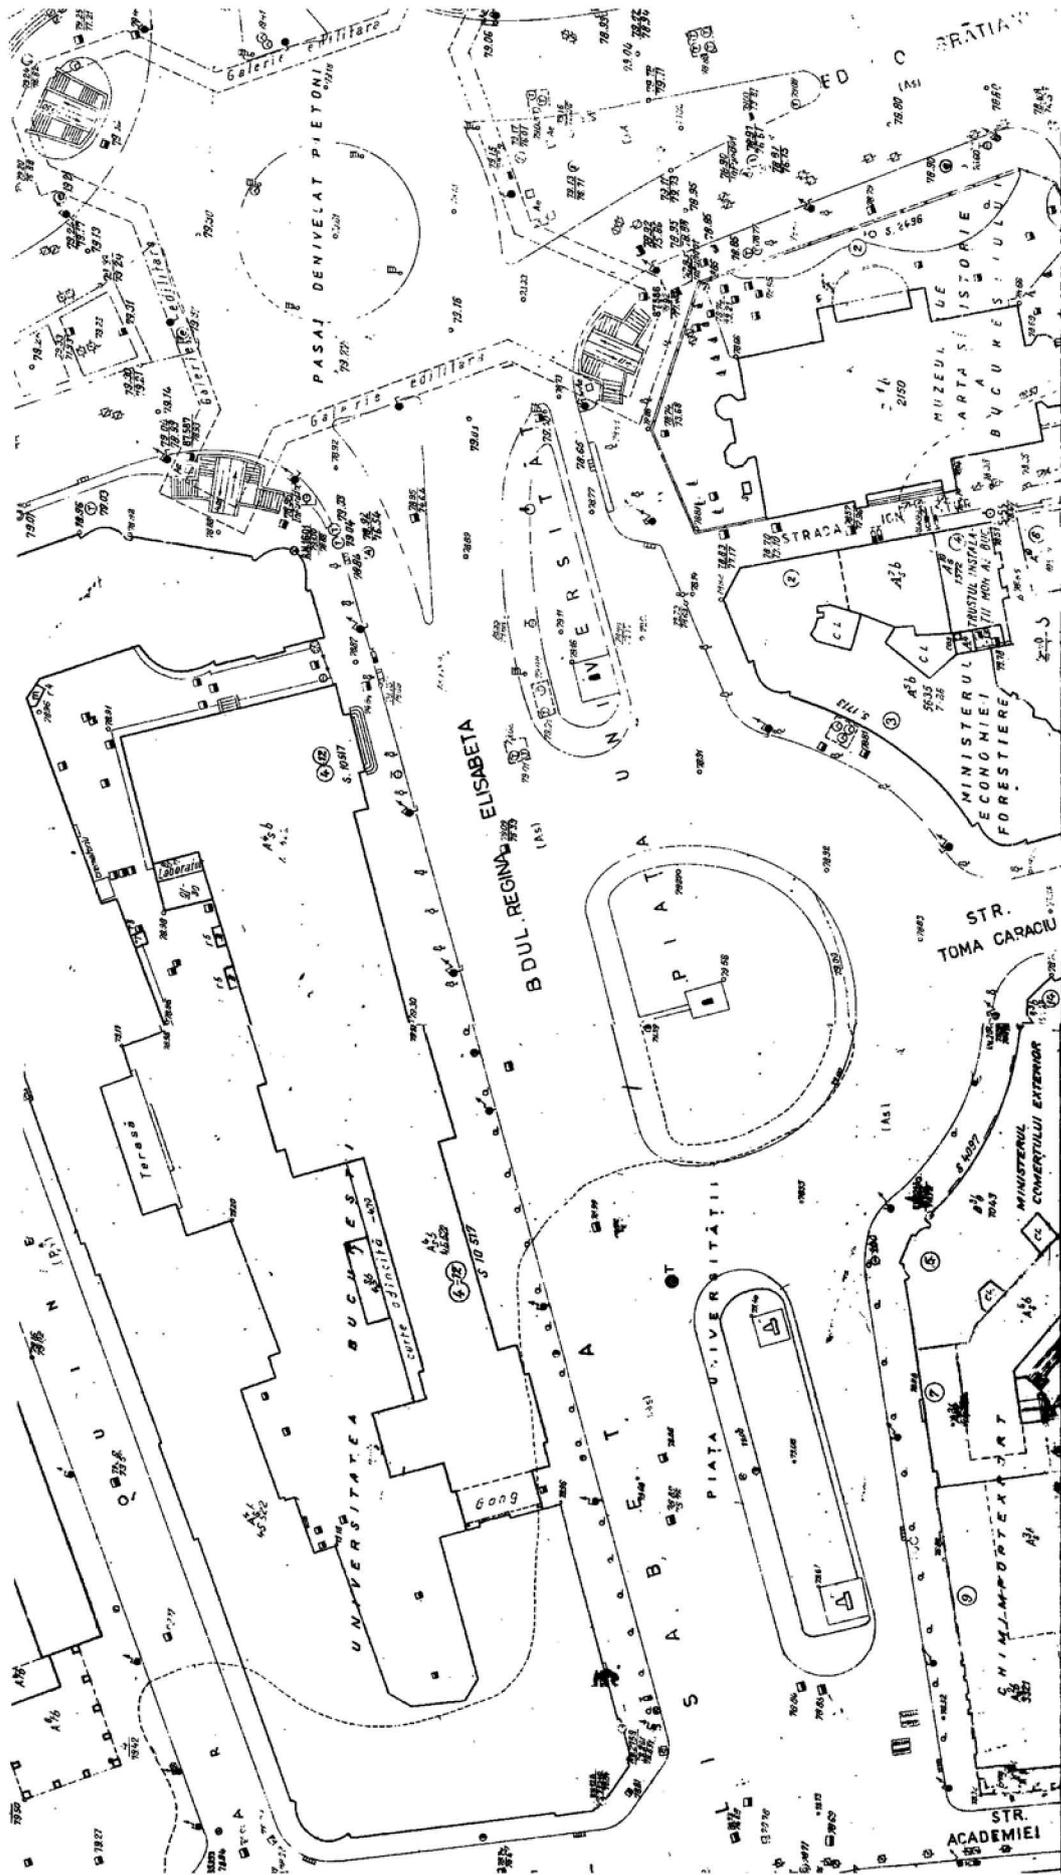
Planul 1991

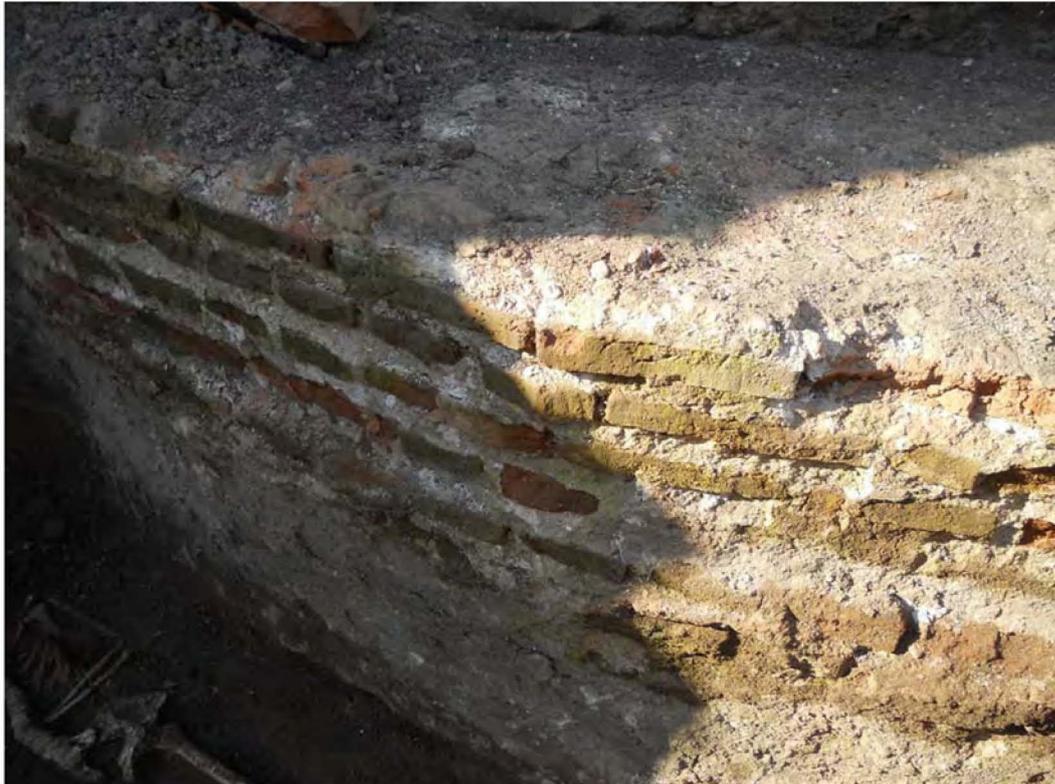
Paramentul primei biserici (Z 51)

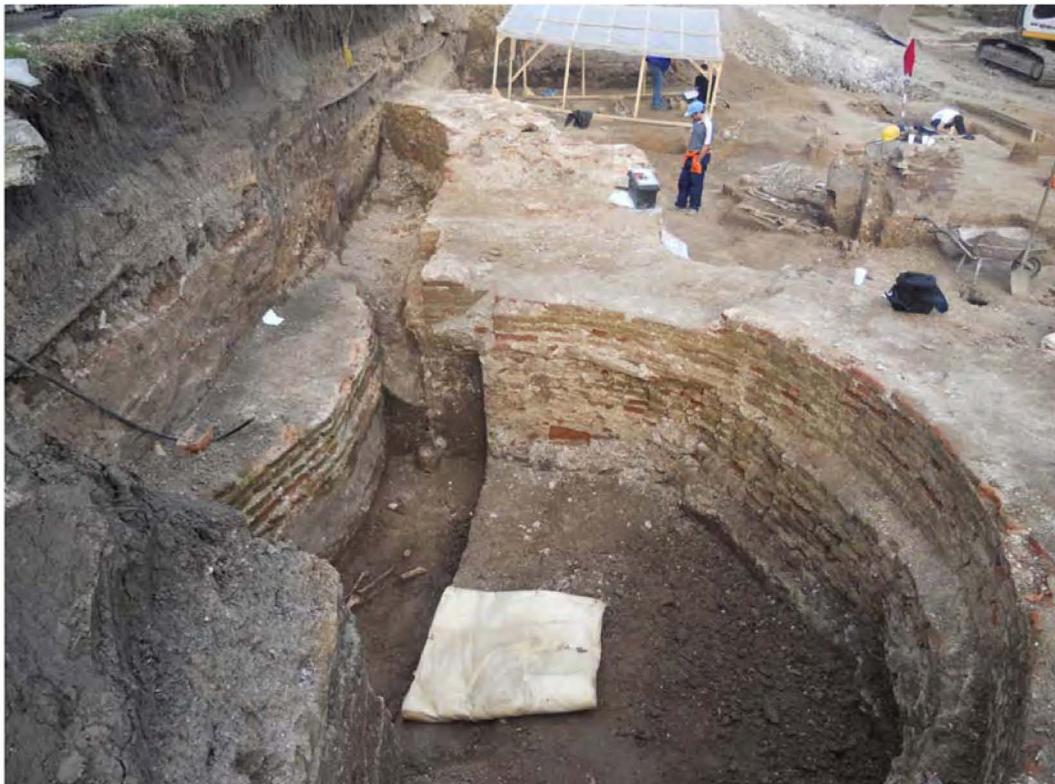
Absidele altarului (fundal) și naosului. Absida naosului primei biserici (Z 51) stânga.

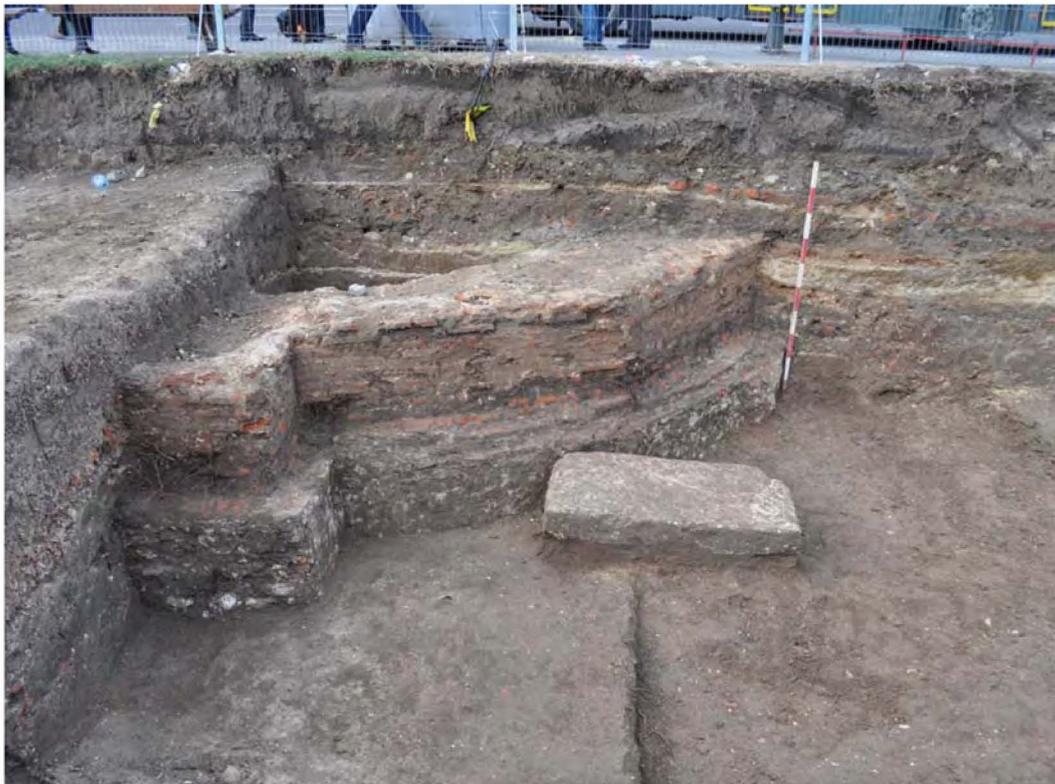
Bloc căzut pe nivelul de funcționare al primei biserici. În fundal cea de-a doua biserică.

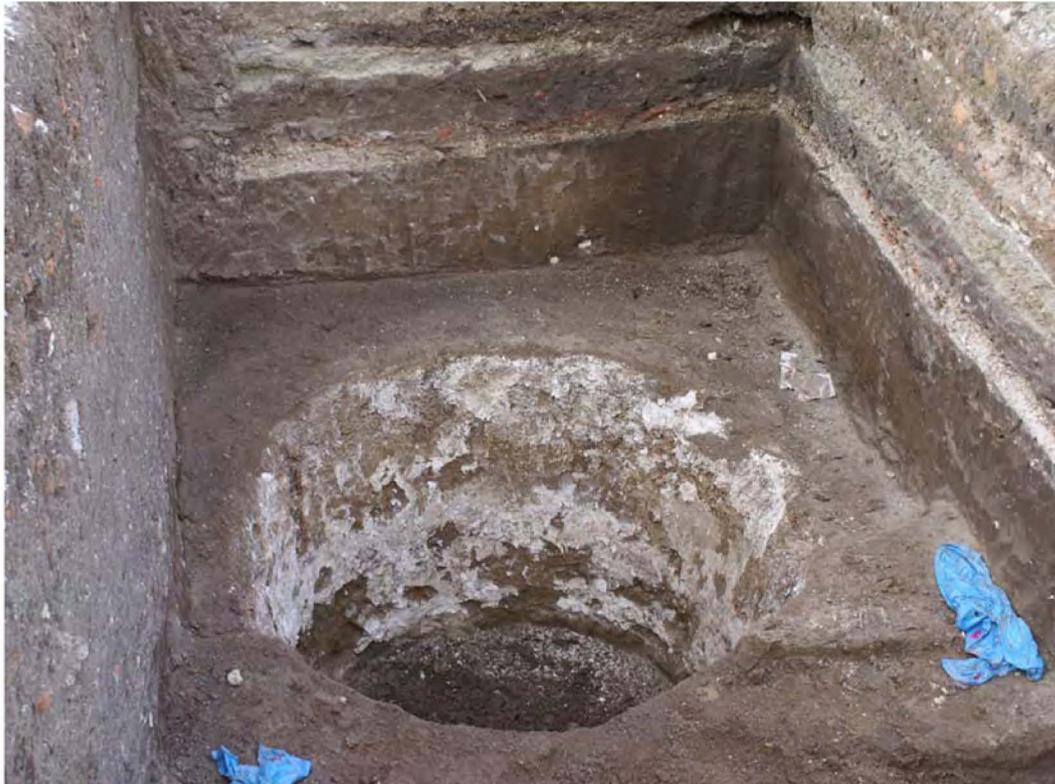
Groapă de var 1

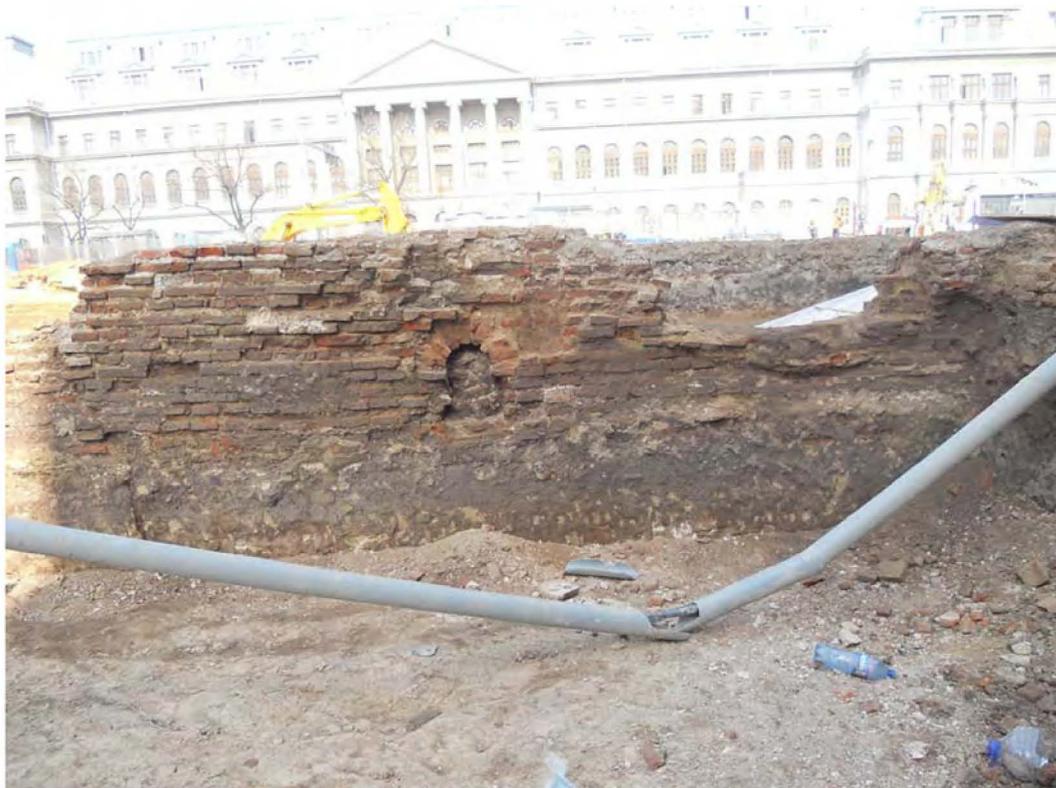
Intrarea secundară

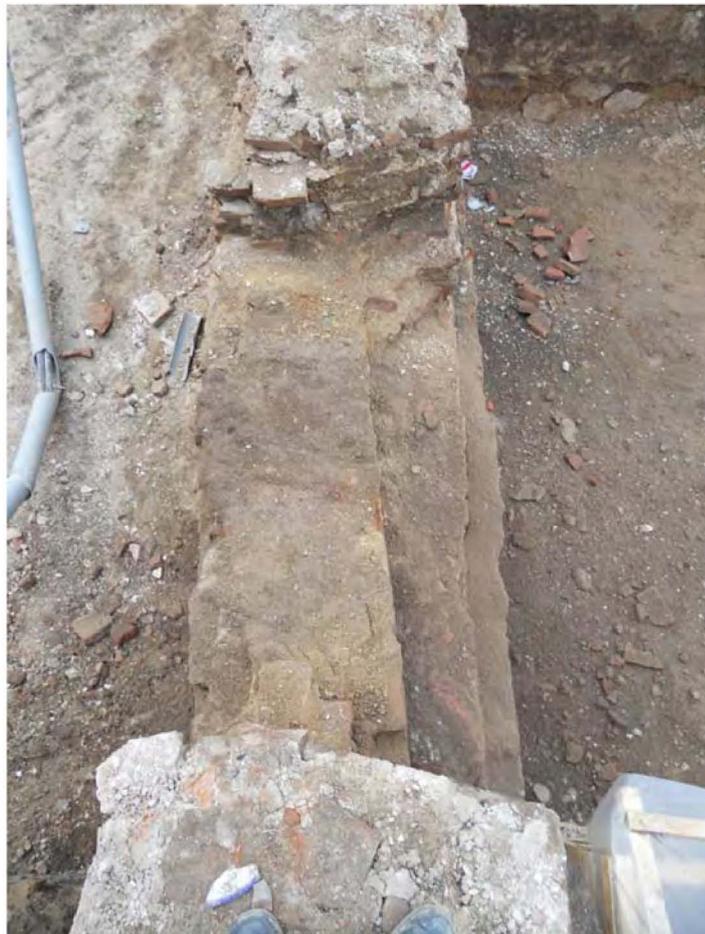
**Intrarea secundară.
Blocajul porții.**

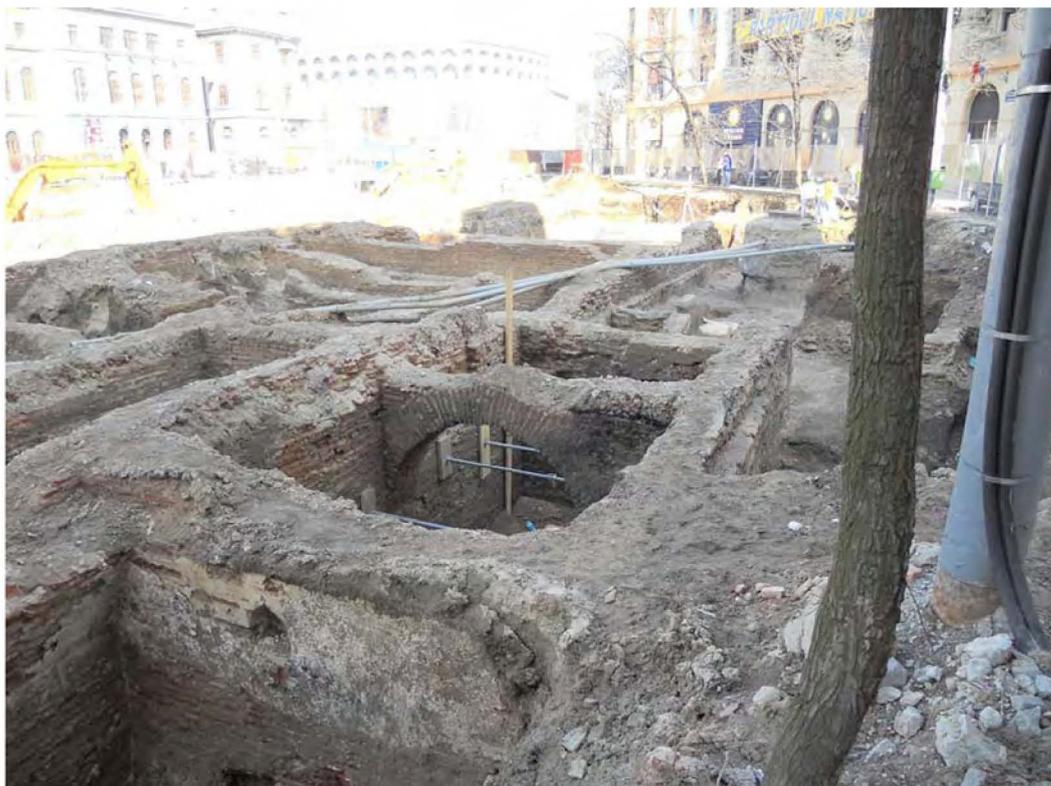
Corpul sudic. Fotografie din colțul sud-vestic.

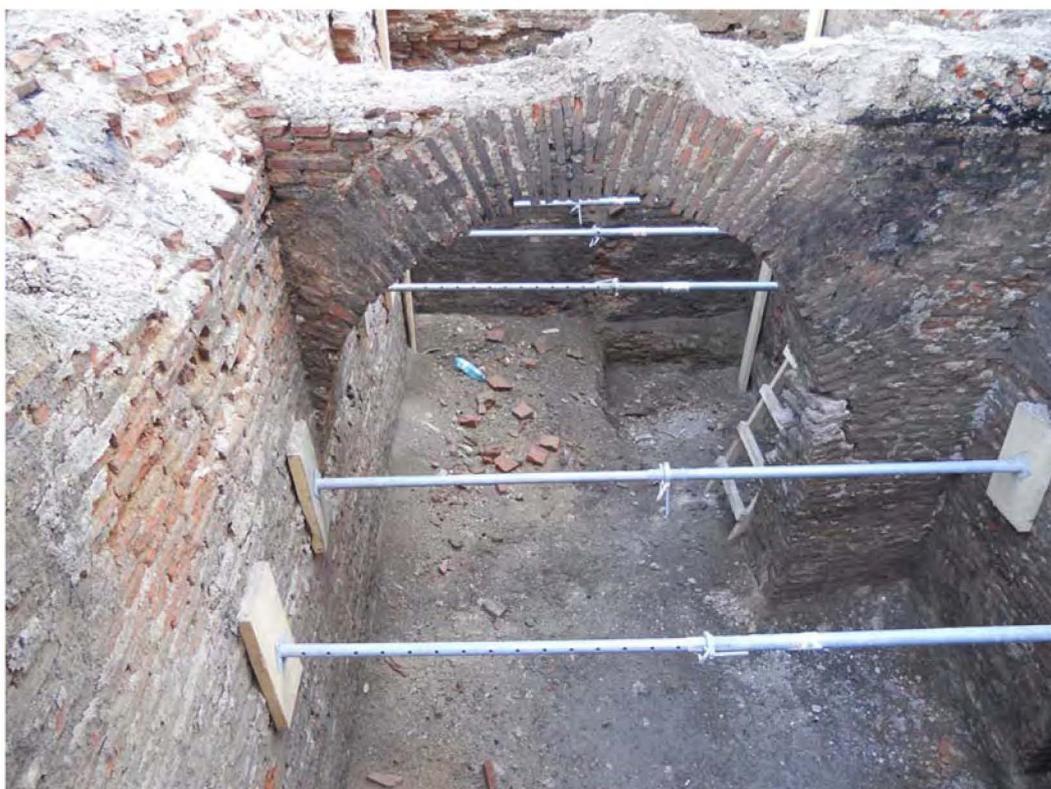
Pivnița 1 / corpul sudic.

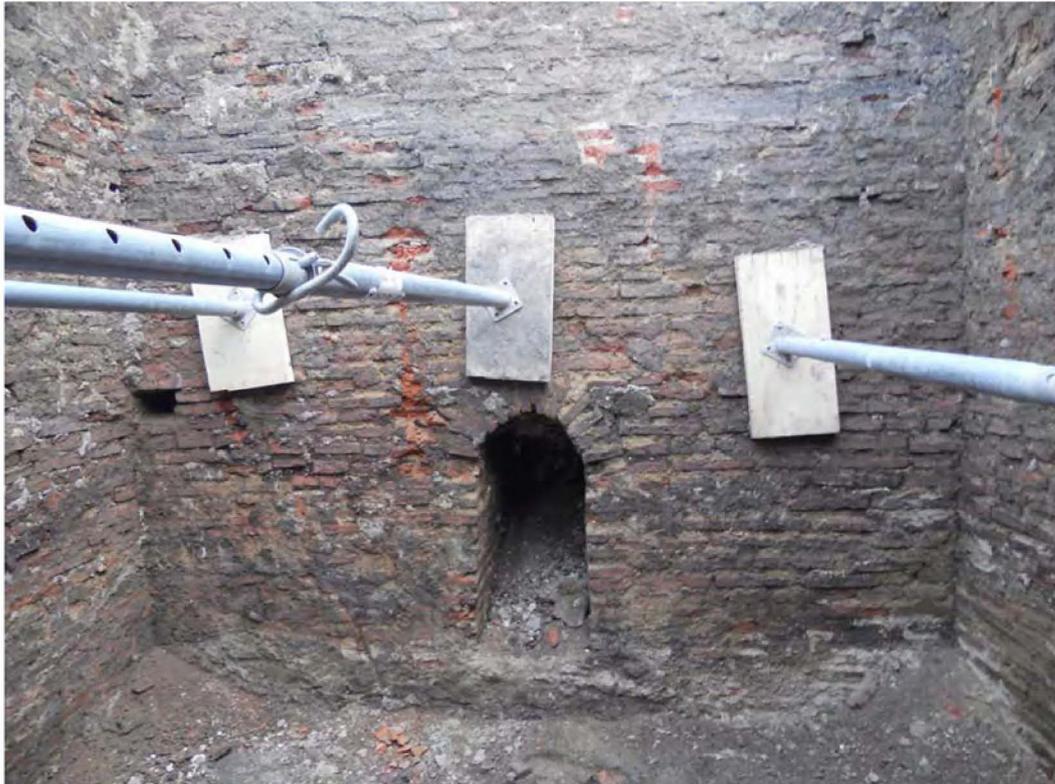
Pivnița 1. Traversarea (?) zidului Z 77 / corp sudic.

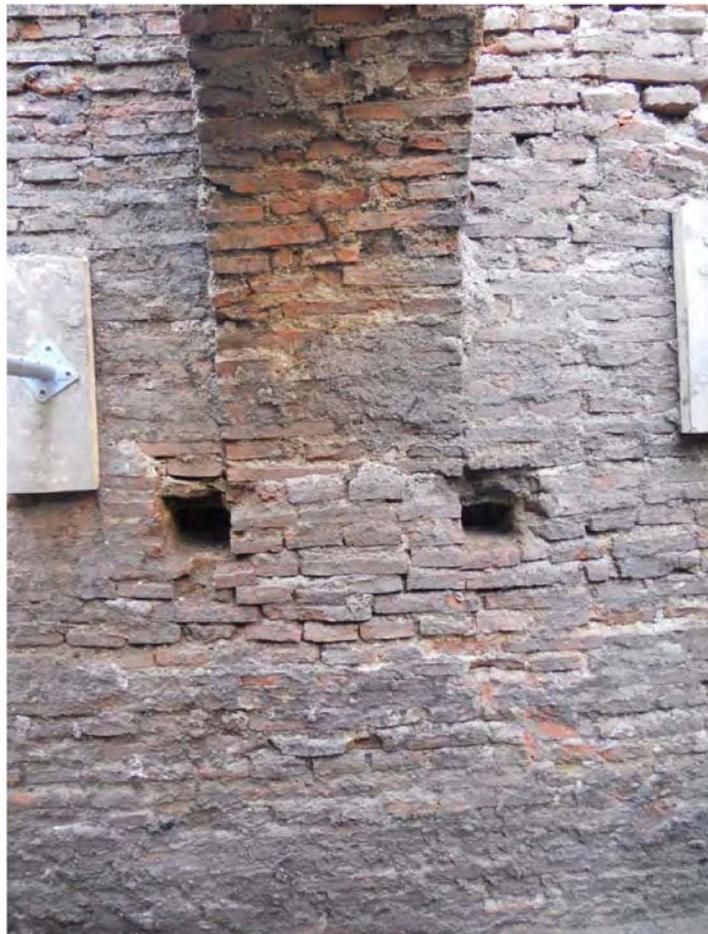
Ampretele eșafodajului.

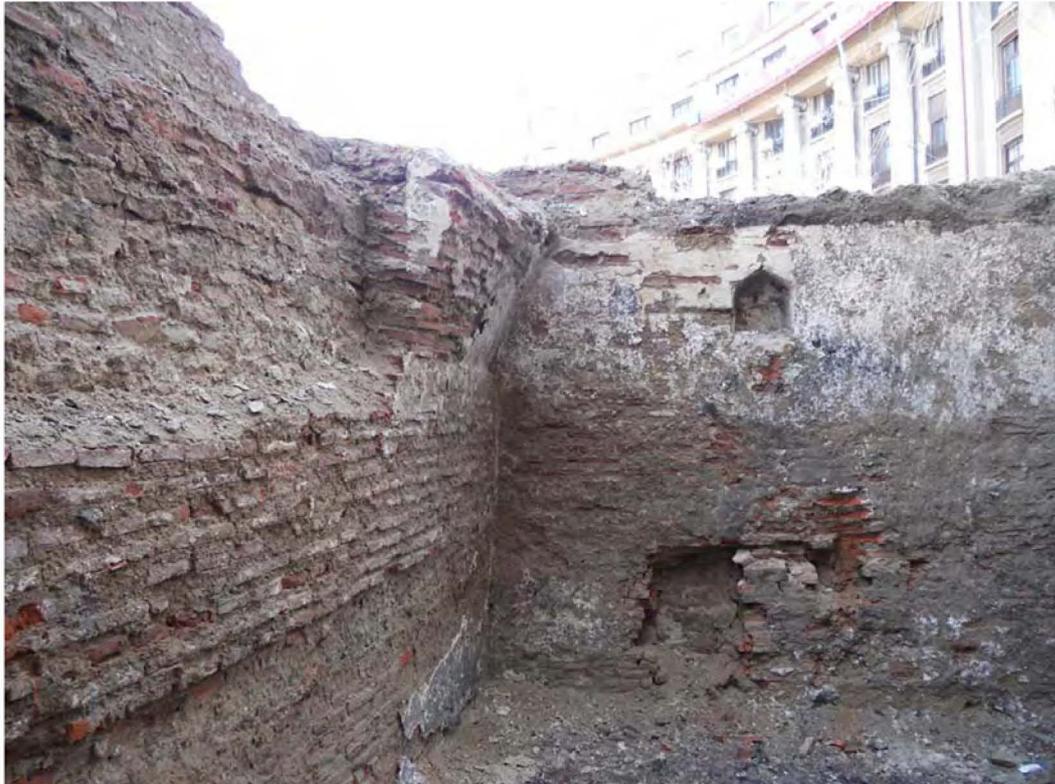
Pivnița 2 / corp sudic.

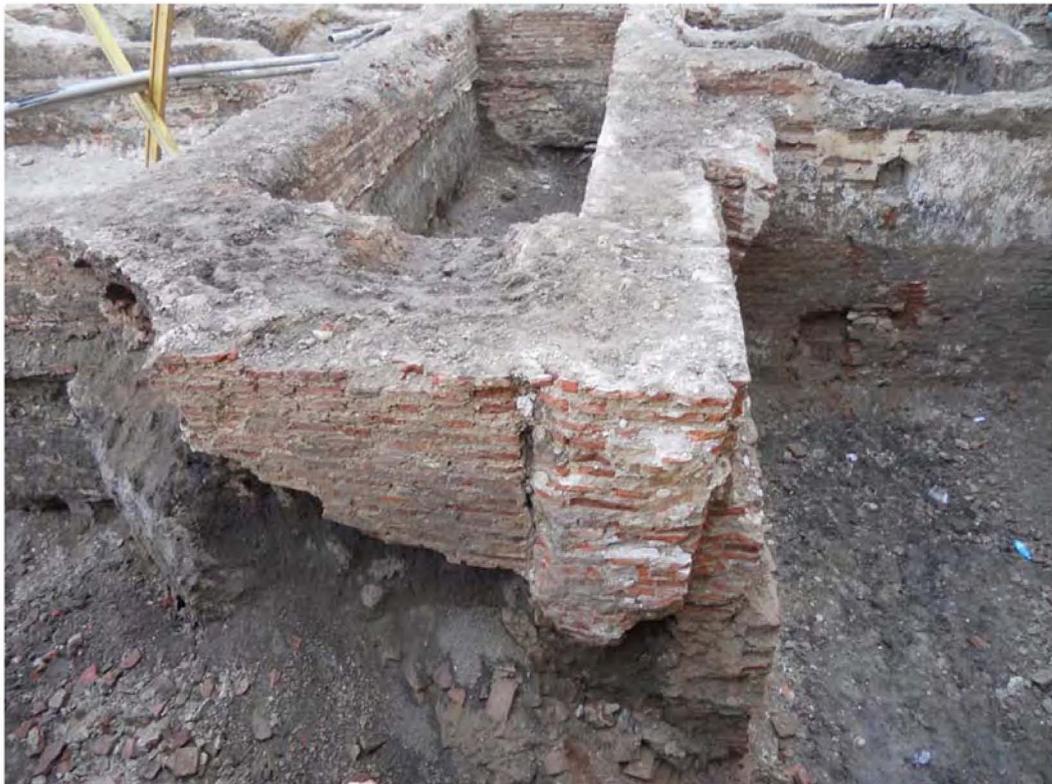
Scara spre pivnița 2 din holul 2 / corp sudic.

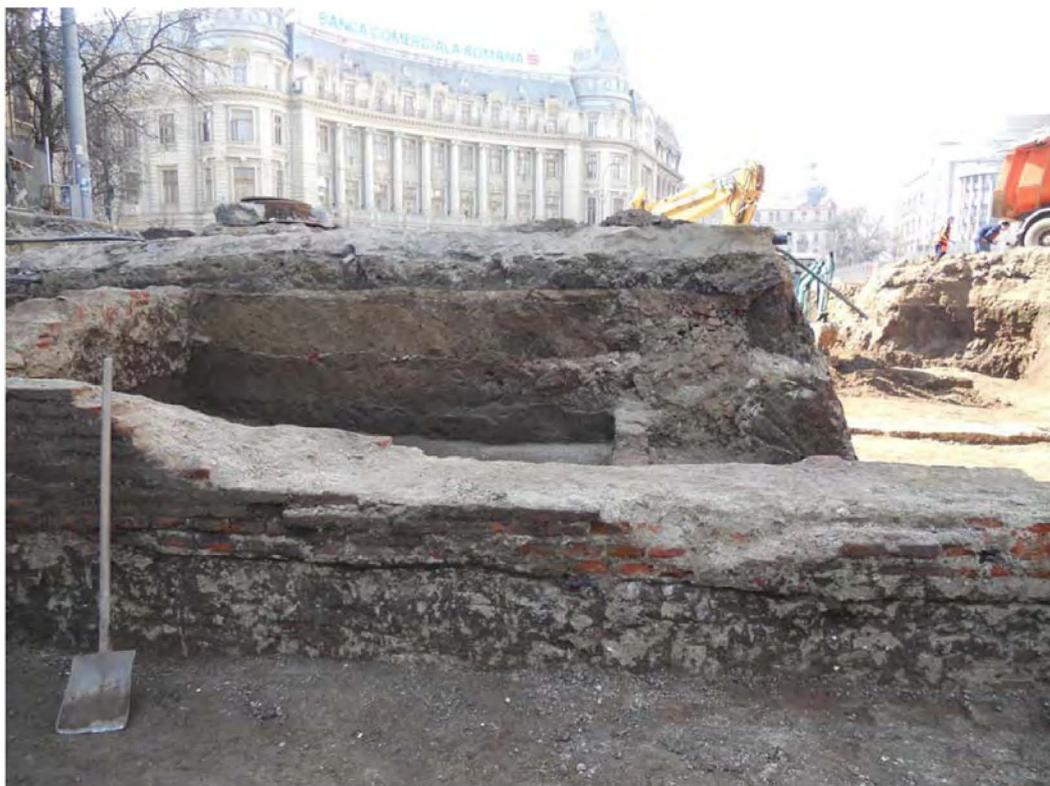
Z 105 / corpul estic.

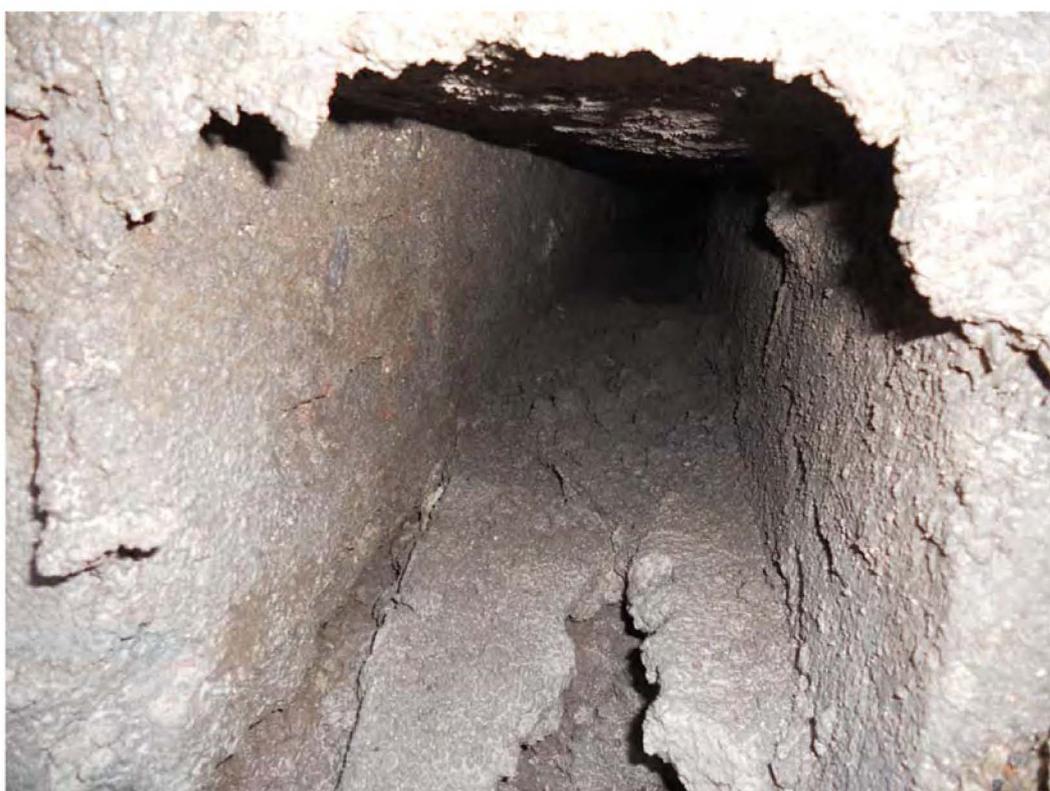
Amprenta unui tirant de lemn din masa zidului Z 100 / corpul estic.

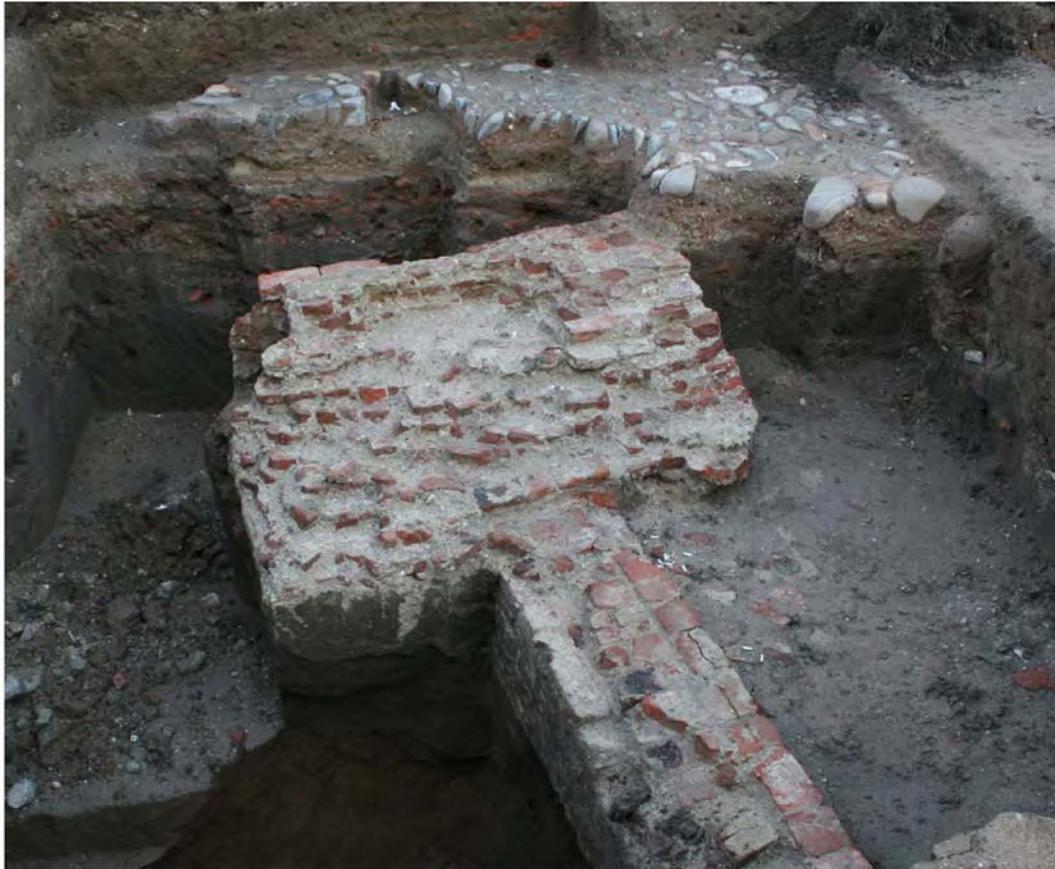
Pila porții principale. În fundal - fragment din pavarea ulterioară cu bolovani de râu a aleilor amenajării curții mănăstirii

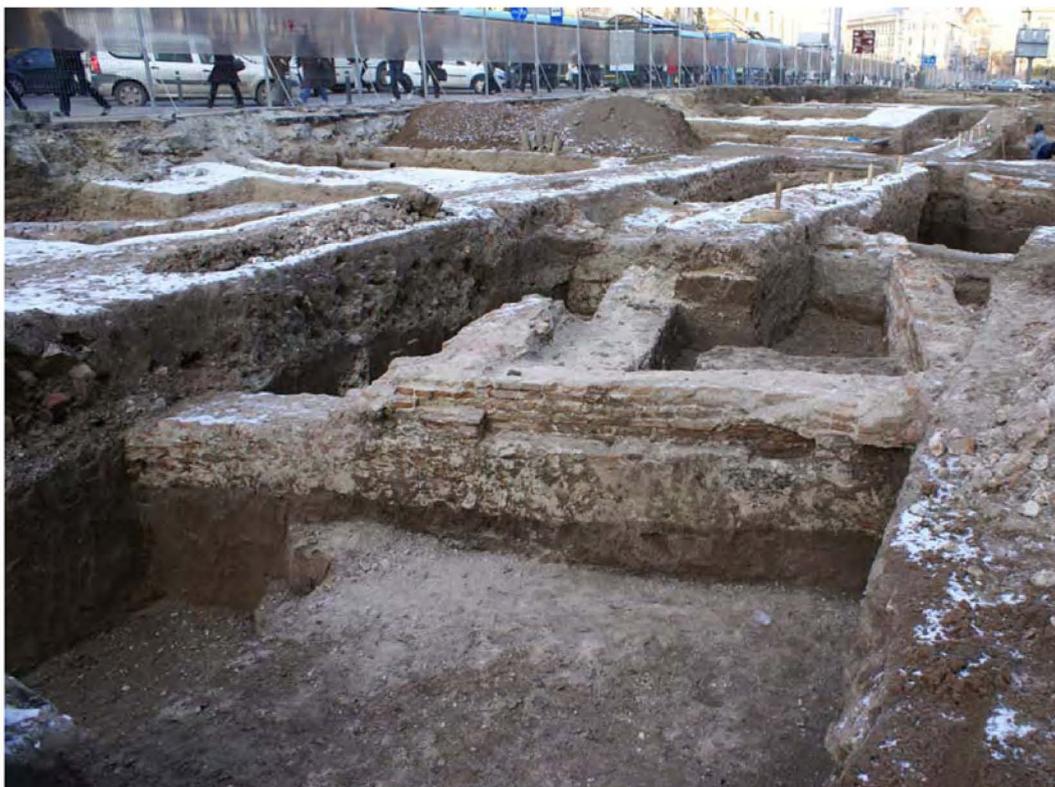
Casa 1 așezată pe zidul de delimitare Z 34-41.
