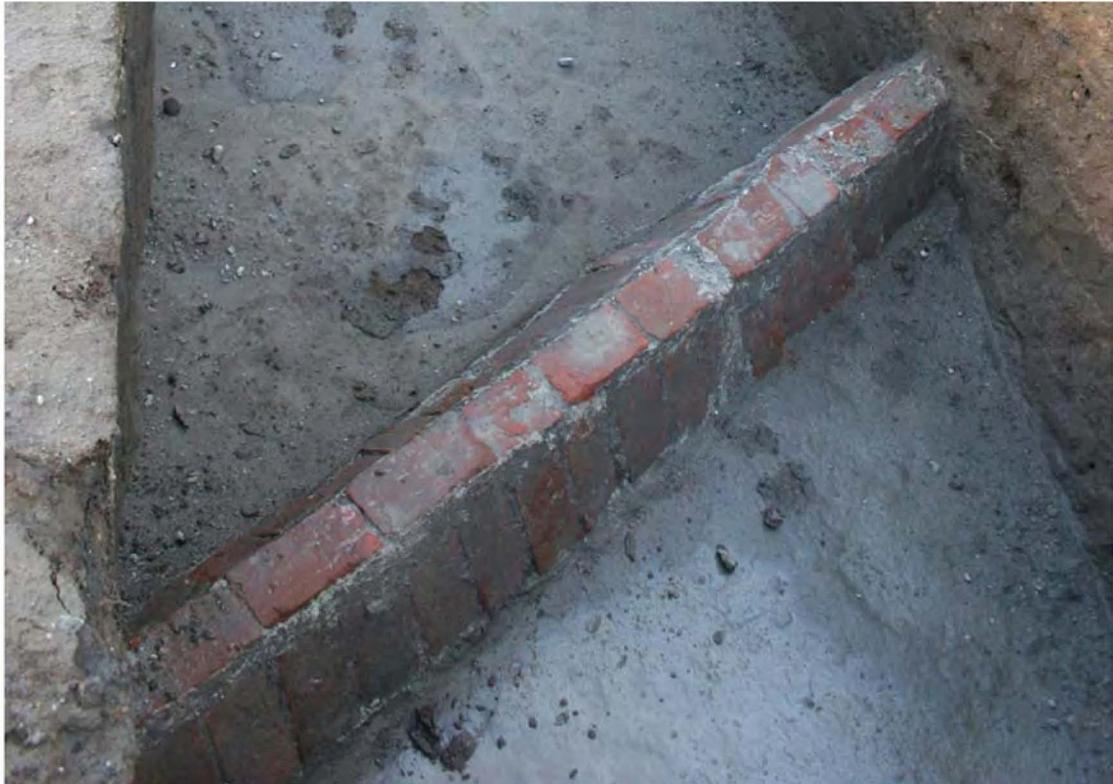
Conductă 2.

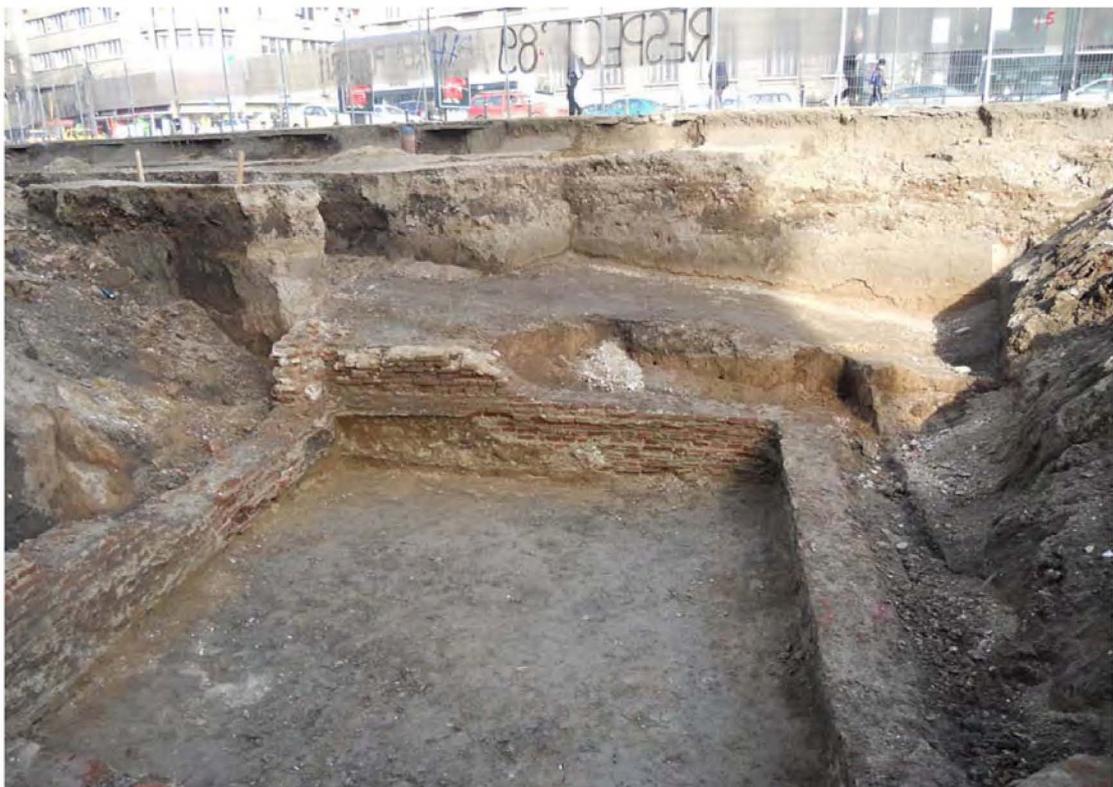
Pivnița casei 2.

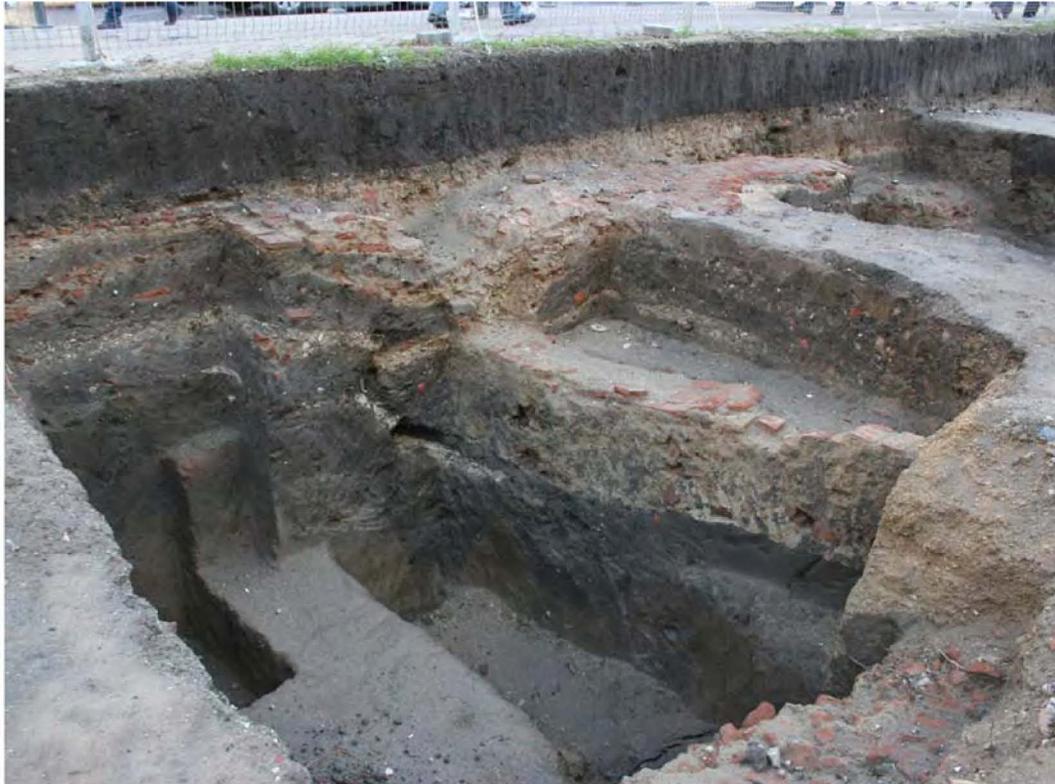
Z 12, în fundal pavaj 4 / casa 4.

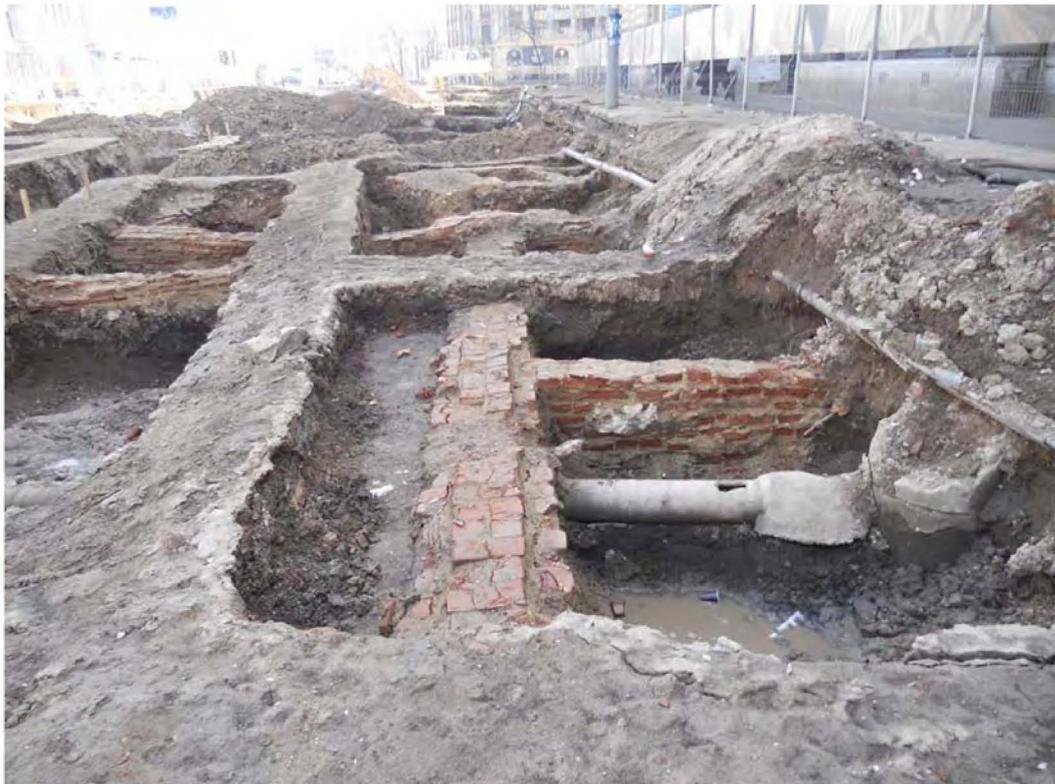
Casa 3.
